航空事故調査報告書
日本ヘリコプター株式会社所属
川崎ベル式47G3B-KH4型JA7480
福島県東白河郡棚倉町
昭和62年7月4日

昭和63年4月6日
航空事故調査委員会議決
委員長 武田 峻
委員 薄木 正明
委員 西村 淳
委員 東 昭
委員 竹内 和之

1.1 航空事故の概要

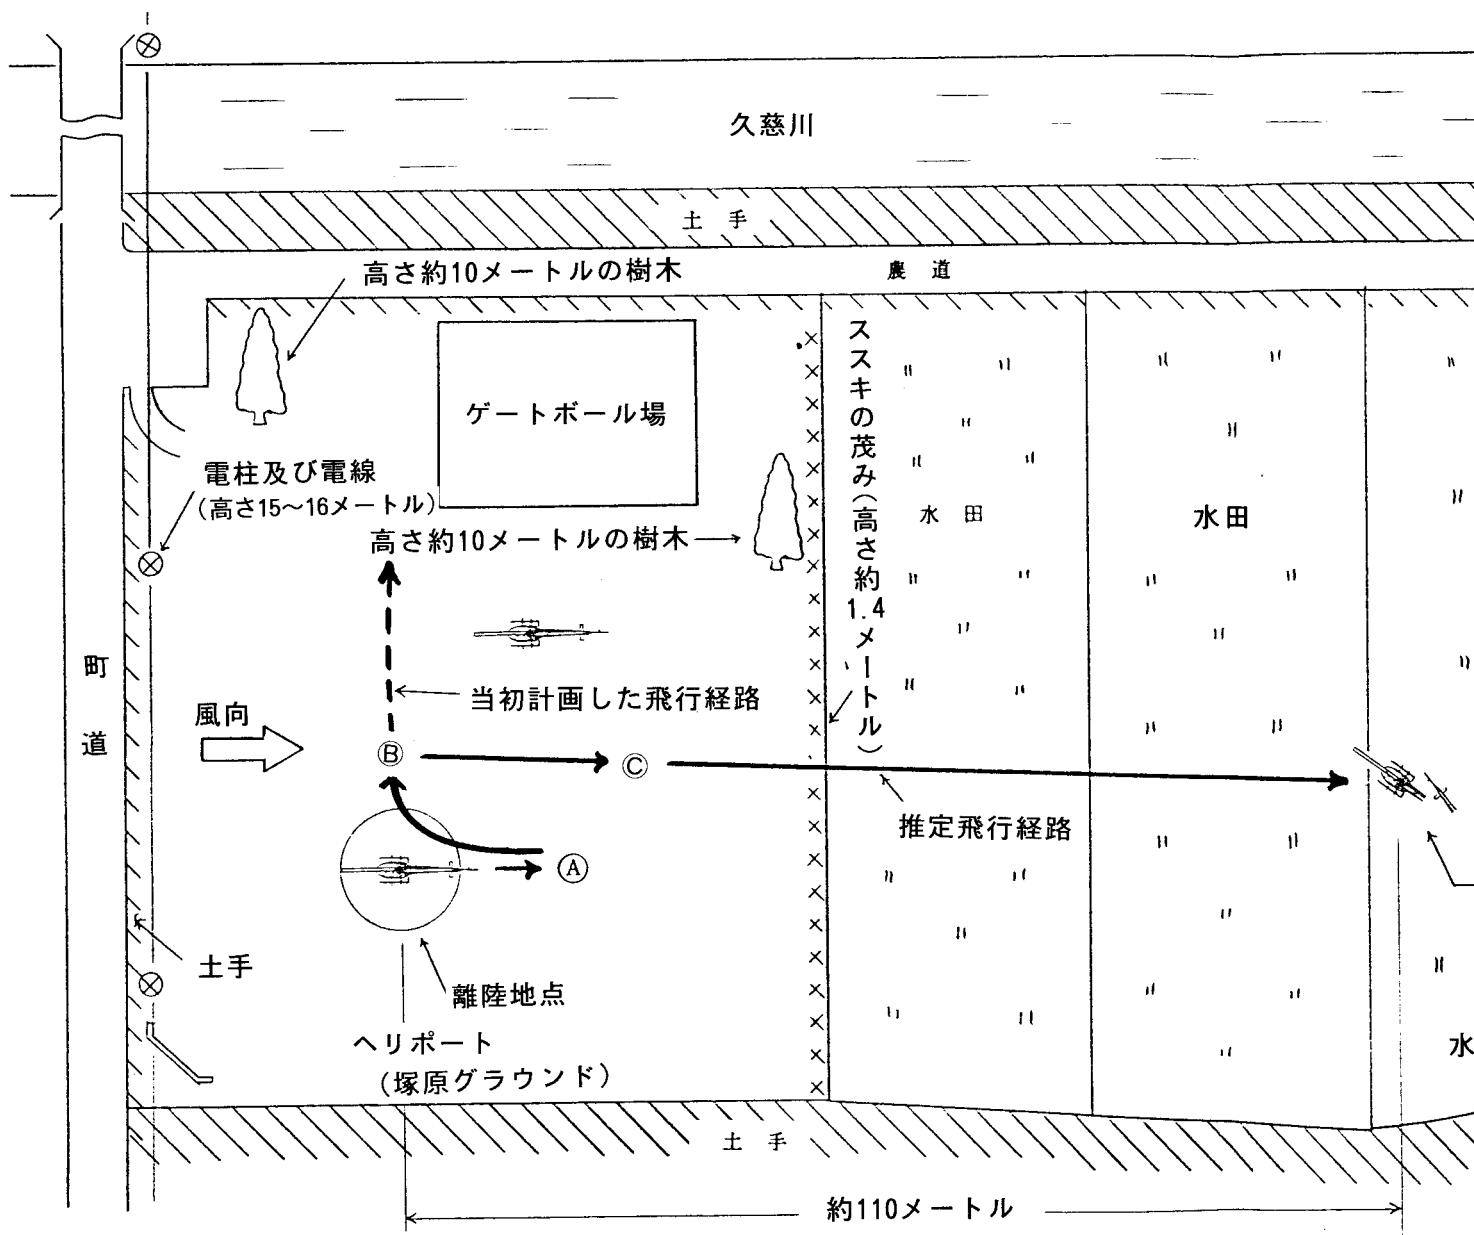
JA 7480事故現場見取図

当時北の風3～4メートル/秒であったため、付図に見られるとおり、離陸は当初北方に向かい、その後東に抜けるコースを計画した。このため、離陸時の転移揚力をつけるため、駐機していたスポットから、いったん高度約3メートルで約10メートルほど後退し、北に向かって進行させたが、離陸経路の前方に高さ約10メートルの木があり、また、経路の近くにヘリコプタ1機が駐機していたため、途中で当初経路を変更し、Uターンする形で背風気味の南に向かった。機長は駐機していたスポットを離陸する際、エンジン回転速度3,200RPMを確認したが、ヘリポートの南辺側手前約20メートルの地点を通過するころエンジンの回転

計を見たところ、約2,900RPM(最小限界3,000RPM、最大限界3,200RPM)にまで低下しているのを確認した。このころ、機体は高度約4メートル、対地速度10～20MPH程度であったため、ピッチ下げ操作による回転速度の回復操作もできず、ツイスト・グリップのみを使用してこれを增速側に操作したが、その回復もみられないまま、ヘリポート南辺付近では、高さ約1.4メートルのススキの茂みにスキッドをこするようにして飛行した。ススキの茂みを通過後、一時的に機体が浮いたような気もしたが、水田の上を飛行するころには、エンジン回転速度は2,700～2,800RPMであった。飛行高度はその後も徐々に低下して、同機は水田に接触し、かく座して火災が発生した。なお、水田への接触直前のエンジン回転速度は約2,500RPMまで下がっていた。

風向：北の風、3～4メートル／秒

- Ⓐ：後進飛行から前進飛行に移行した地点
- Ⓑ：離陸経路の変更を行った地点
- Ⓒ：エンジン回数速度約2,900PRMを確認した地点

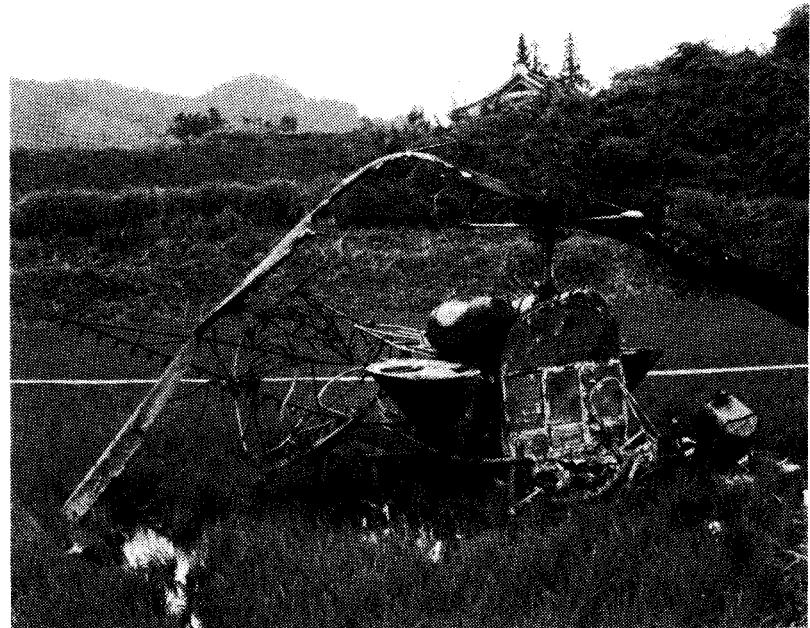
3.1.7 同機の接触かく座後、火災が発生して炎上したことについては、調査の結果、左燃料タンクの前方側取付けベルト付近の部分が水田への接触の際、衝撃によりロータ・コントロールのラテラル・スワッシュ・プレートのレグ部分と接触して、当該燃料タンクに穴があいたものと認められ、これにより同機の燃料が漏れ、下に位置するエンジンの高熱部分に触れて引火したことに

大破して焼損した事故機
